## Kajian Kriteria Perencanaan Dan Metode Pelaksanaan Struktur Reservoir

### Abstract

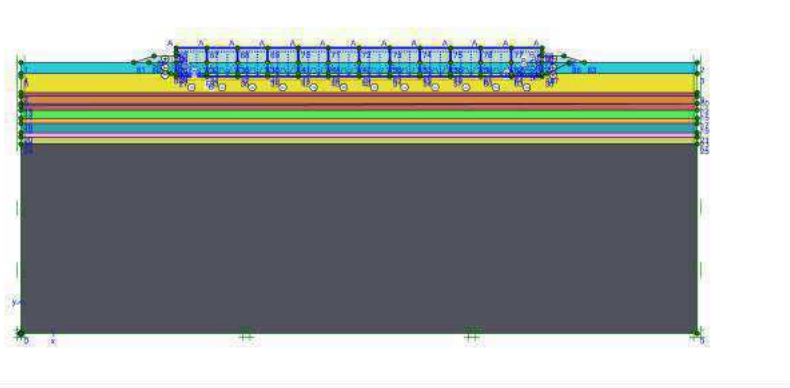
Gambar 8. Pemodelan Lapisan Tanah Dan Bangunan Reservoir Kasus Ketiga

Pada gambar di atas dilakukan pemodelan lapisan tanah, pemodelan galian tanah dengan slope 1:2, pemodelan struktur reservoir yang terdiri dari lantai, dinding, kolom struktur, dan juga penutup reservoir. Pemodelan ini dilakukan sesuai dengan kondisi di lapangan, mendekati kondisi sebenarnya bagaimana nantinya pekerjaan ini akan dikerjakan.
